平成23年東北地方太平洋沖地震の 津波と液状化による被害

三 上 穎 次
鈴 木 寿 志

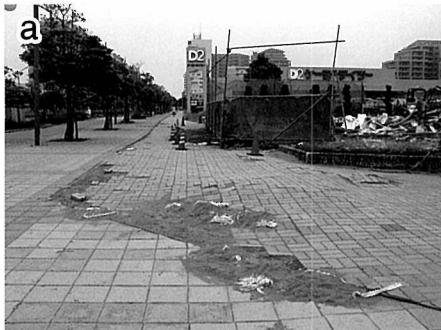
液状化の痕跡は主に歩道とその傍らにある花壇で確認された。歩道は幅約10mほどで、2種類のタイル張りの石畳が施されている。液状化の発生によってホームセンター側の石畳表面が波状にうねっている（図版1-a）。2種類の石畳の境界では細粒砂の噴砂が見られ、液状化によって砂が地下からもたらされたことが確認された。道路に沿って海側（南東側）へ進むに従って、2種類のタイル貼りの段差が顕著になり、垂直変位は最大で約25cmにおよんでいた（図版1-b）。

千葉県浦安市では、地震動による地盤の液状化が最も大きな被害として確認された。被災状況としては、歩道の段差、道路表面のうねり、マンホールの地上への突出、地割れなどが顕著であった。浦安市の臨海部は浅い海を埋め立てて造成された人工地盤であり、埋め立てに用いられた堆積物は締まつ

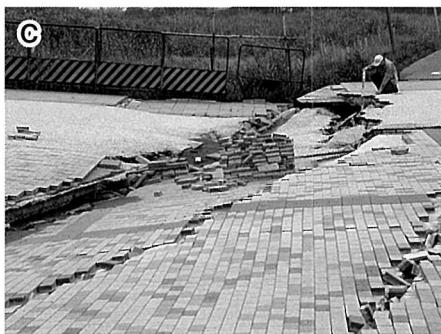
る箇所は多くはないように見られた。しかし実際には地震直後に車道で大きな被害が出ていたようで、地下でも下水管などが損傷を受けたという。⁽⁹⁾海岸の臨海公園まで達すると、レンガが敷き詰められた地面には、噴砂とともに地割れが起こっているところが見られたり（図版1-c）、マンホールが地上に突き出している箇所もあった（図版1-d）。

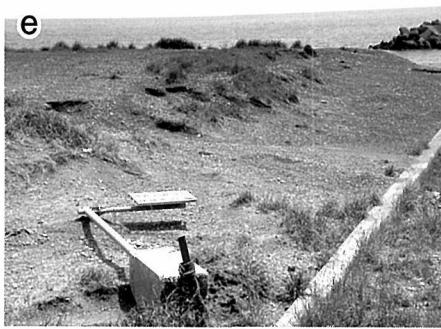
岩手県北部に位置する久慈市では、久慈川河口および久慈港における津波被害を確認した。久慈川河口では護岸の消波ブロックが移動するなど、津波が残した水の動きが読み取れる。久慈川河口の海岸では「津波高波注意」と記された看板が、鉄柱の基礎コンクリートブロックごと海側に向かって倒れていた（図版1-e）。また逆に、堤防上では陸へ向かう方向に倒れたり変形したりした欄干や鉄柵などが見られ（図版1-f）、津波が陸に押し寄せた影響によると考えられる。久慈湾に面した堤防では、陸側でブロックが損壊するなどの被害が出ていた。

本調査で観察されたものの中で、主に引き波の所為で海の方向に倒れたものとして、岩手県久慈市久慈川河口で見られた「津波高波注意」と記された看板（図版1-e）、宮古市重茂姉吉の溪流壁面に見られた樹木の傾倒方向（図版4-g）、女川町での倒壊したコンクリート建造物の向きが挙げられる。これらのうち女川町の倒壊建造物は陸側と海側に向いているものの両方があるが、海側に向いているものは少なかった。津波が来襲して倒壊後、引き波によって回転して海側に向いた可能性がある。

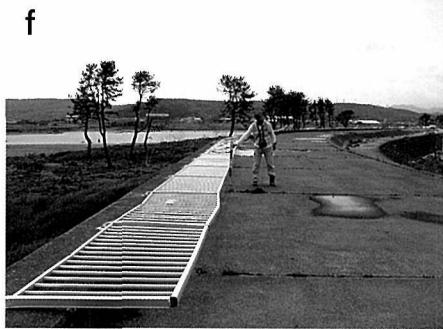
観察された中で、逆に押し波の所為で陸側に向いて傾倒・倒壊しているものの例として、岩手県久慈市久慈川の堤防で陸側に傾倒した欄干（図版1-f）、岩手県野田村・宮城県岩沼市の海岸道路・福島県松川浦の海岸道路に

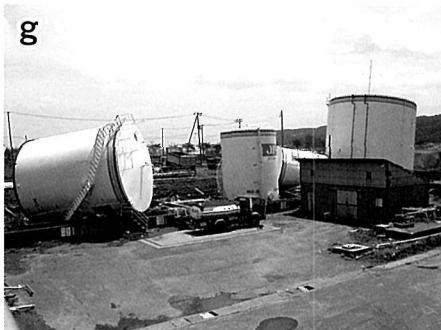
久慈港の漁協石油タンクは、一部完全に横倒しになっていた（図版1-g）。また別の石油タンクでは、側面の高さ3mのところに水平方向の傷がついているものがあった（図版1-h）。地元の住人によると、流されてきた漁船がこのタンクに当たって、傷がついたという。また久慈港の海に面した工場では外壁が大きく破損していた。

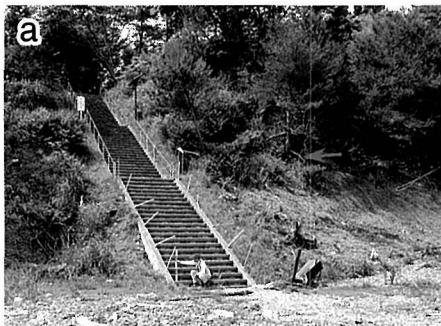
野田漁港では、背後にある高台（御台場公園）の階段の手すり、街灯、周辺斜面の植生の様子から、津波が週上した高さを確認することができた。階段の手すりが22段目まで津波流の力によって折れ曲がっており、少なくともこの高さまで水流が押し寄せている（図版2-a）。それより上位では手すりは一見、変形がないように見えても、その高さにある街灯や樹木は傾倒し、ビニール片が木に引っ掛けているなど、周辺斜面には少なくとも津波流が押し寄せた痕跡が認められた。この階段の1段の高さは21cmで、31段目まで津波流が押し寄せた痕跡がある。よって、この地点における浸水深は6.51mであり、週上高は階段の昇り口の標高に6.51mを加えた高さと判断できる。

本調査では三陸海岸において、いくつかの高台を訪れた。岩手県野田村の野田港にある御台場公園は、漁港のすぐ背後にある小山の高まりで、階段をのぼり詰めた広場が高台避難場所となっている（図版2-a）。津波警報が出た際には、漁港にいた人々は数分で高台避難場所に逃げることができる。ここでは平成東日本大津波によって、地上からの高さ6.51mまで斜面を遡上した。地形図上から読み取れる高台の標高は約20mであり、津波は高台の上までは達しなかった。

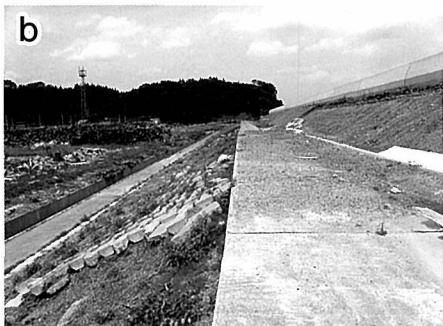
野田漁港南方では、野田川に注ぎ込む宇部川の河口を囲むように防潮堤が建造されていた。野田漁港から宇部川にかけては比較的近年建設されたか、もしくは建設中の防潮堤があり、今回の津波で被害を受けている。この防潮堤は、内陸側の方が緩やかな傾斜を持っており、その緩やかな斜面表面のブロックが剥がれ落ちていた（図版2-b）。この防潮堤の海側では、松の樹木が内陸側へ傾倒している様子が見られた（図版2-c）。

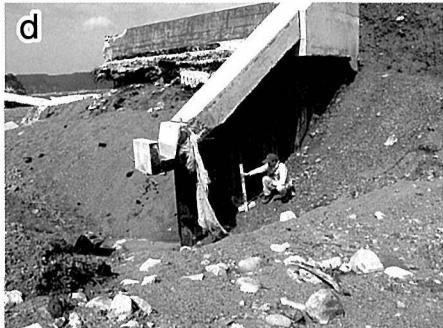
十府ヶ浦周辺の防潮堤は損壊の程度が著しく、防潮堤の陸側の根元は深くえぐられた様子が認められた。ちょうど防潮堤が破壊されたところで洗掘が著しいため、引き波による流れが、破壊されて開いた部分に集中したものとみられる（図版2-d）。この洗掘は十府ヶ浦の防潮堤の内側に沿って続いている（図版2-e）。また防潮堤の内側には、破壊された防潮堤の数m大におよぶコンクリート片や1～2mの消波ブロックが多数散らばっていた（図版2-f）。

また防潮堤の周囲では、陸側に洗掘された溝が防潮堤に沿って認められるものが多かった。津波の防潮堤を超えた水が射流によって陸側の路面を洗掘したと考えられ、青森県東岸の人工浜堤を例に、根本・箕浦⁽²²⁾が指摘している。本調査では野田村において、防潮堤の破堤箇所付近で著しい洗掘の跡が観察され、破堤後もその周辺では引き波の津波流によって一層洗掘が進んだとみられる。

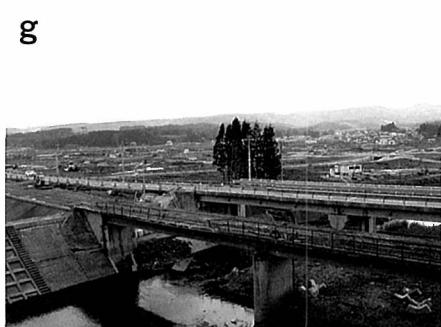
野田村には三陸鉄道北リアス線が通っていたが、十府ヶ浦に沿って走る区間ではまだ線路は流されたままだった（図版2-g）。調査時には内陸を走る久慈一陸中野田間で列車の運行が再開されていたものの、それより南への運行は止まったままだった。しかし、陸中野田駅ではすでに地元のワカメや塩食材の名産品を販売し、復興に向けて動き出していた。平成24年4月1日には三陸鉄道北リアス線の田野畠一陸中野田間で列車の運行が再開され、さらに平成26年4月には、三陸鉄道南リアス線も含めた全線が復旧する予定だと⁽¹⁰⁾いう。

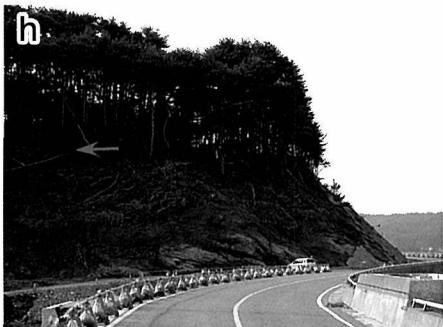
野田村中心部から国道45号線沿いに南へ下った米田地区では海側に尾根が張り出しており、ここでは地形図上で標高30m以上の高さまで表土が削られている（図版2-h）。遡上高はこの地点でおおよそ30mに達するものであった。

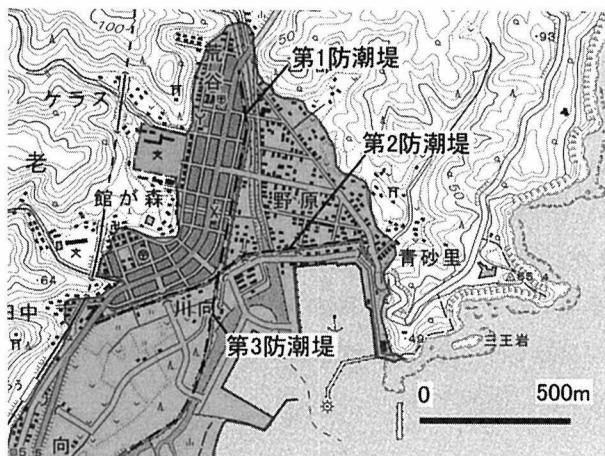
図2 岩手県宮古市田老地区の浸水被災域
(国土地理院 2万5千分の1「田老」に加筆)

平成東日本大津波による田老地区の浸水域を、被害状況や浸水の痕跡に基づき、地形図にまとめたところ、標高十数mまで、海水がおよんでいたことが分かった(図2)。田老の町は周辺を山で囲まれた地形をなすが、少なくとも住宅街の山際に近い標高まで水流が到達していた。しかし、田老地区すべてが壊滅的被害を被っているわけでもなく、館が森の集落では、僅か1~2mの高さの違いで被害が軽減されている場所も存在する(図版3-b)。

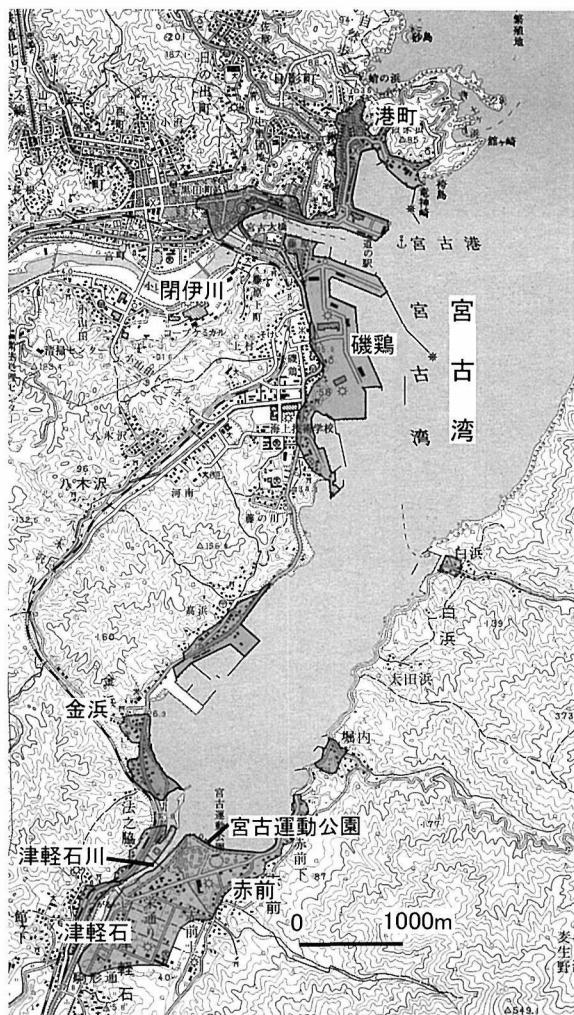
図3 宮古市市街地の浸水被災域
(国土地理院 5万分の1「宮古」に加筆)

ら赤前地区の標高10m以下のところで被害が大きかった（図3）。

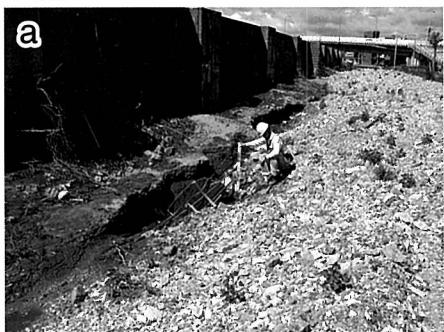
宮古市は南西側から北東方向に細長く伸びた宮古湾の周囲を取り囲んでおり、湾には西から閉伊川が流れ込んでいる。この閉伊川の北側に宮古市の中心部が拡がっている。国道45号線は閉伊川を宮古大橋で跨いでおり、そのたもとの閉伊川左岸に津波来襲時の映像を配信した宮古市役所がある。調査に訪れた平成23年6月30日時点では、市役所前の道路はすでに瓦礫や砂泥が除去されていた。ただし市役所近くの防潮堤の内側には、若干洗掘された跡が見られた。この防潮堤は、津波が乗り越え、洗掘の痕跡があるにもかかわらず、大きな損壊を免れている(図版4-a)。一方で閉伊川宮古橋周辺では、JR鉄道軌道敷の線路や橋梁が損壊している(図版4-b)。ただし、JR山田線が閉伊川の左岸で盛り土をなしているところでは、盛り土が防潮堤の役割を果たしており、山田線を境に北側が大きく被災し、南側では大きな被害を

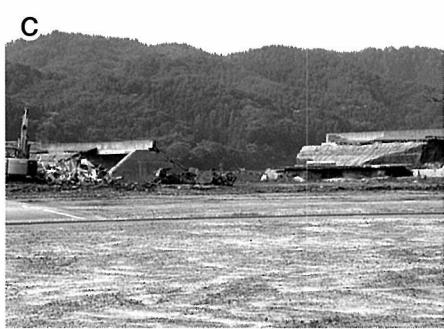
宮古湾の奥深く、
南側での被害も大き
く、金浜では防潮堤
が破壊されていると
ころがあった（図版
4-c）。宮古湾南方
の津軽石川の周辺で
は南西側に被害地域
が拡がる傾向にある
が、宮古運動公園グ
ラウンド近傍にある
防潮堤は、全体とし
ては大きな破壊を免
れている（図版 4-d）。
宮古工業高校に流さ
れてきた漁船がある
ことから、宮古湾に
入ってきた津波の水
流は防潮堤を乗り越
えたり、津軽石川を
遡上し、周囲を浸水
させたことがうかが
える。津軽石地区か

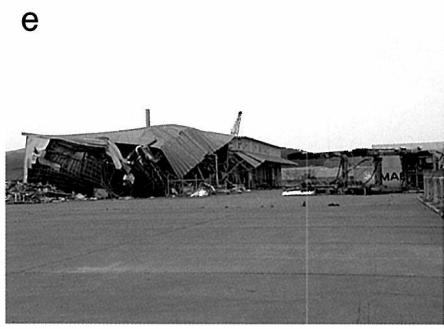
臨海地域の磯鶴では倉庫などが破壊されており（図版4-e）、また宮古湾の北側に位置する港町の住宅街は、ほぼ壊滅的な被災状況であった（図版4-f）。

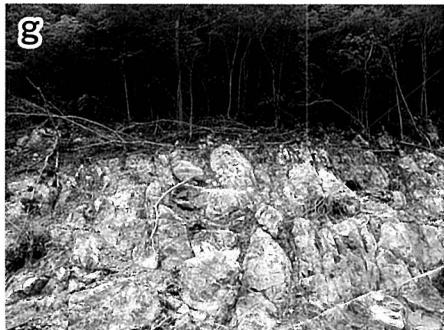
落へ戻り、無事だったという。ただし今回の津波流は約40m溪流を遡上しており、最も津波の遡上高が高かった地域の一つに数えられる。⁽¹³⁾重茂姉吉地区の津波が遡上した溪流では、壁岩の植生や表土が削り取られており、壁岩上部では樹木が海側を向いて倒れているものが目立つ（図版4-g）。上流では流木や配線用金属柱の折れ曲がりが認められた。津波の影響を受けた最高点を地形図から読むと、標高約40mに達しており、津波がかなり高いところまで遡上したことが分かる（図版4-h）。

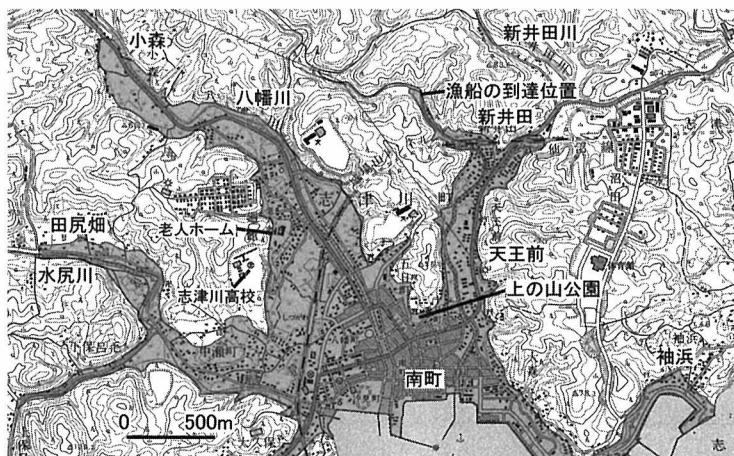
図5 南三陸町志津川地区の浸水被災域
(国土地理院 2万5千分の1「志津川」に加筆)

のほぼ全域にわたっている。海が全く見渡せないような内陸地域まで津波流が押し寄せており、最も内陸まで達していたのは、八幡川の河口から約2.5kmの志津川小森であった（図5、図版5-f）。河口からの距離は2.5kmであるが、地形図から読み取れる標高は15mほどである（図5）。新井田においてはJR気仙沼線の線路が完全に損壊し、周辺には流されてきた瓦礫類が散乱していた。また海の見えない三方が山に囲まれた新井田では、谷の奥の方まで漁船が流されてきており、津波流がこの辺りまできていたことがうかがわれる（図版6-a）。この位置は河口から約2km遡ったところであるが、地形図から読み取れる標高はやはり15m強である（図5）。天王前付近では3階建てコンクリート住宅の屋上に自家用車が乗っており、少なくともこの高さまで車を持ち上げるだけの水流があったことがわかる（図版6-b）。水尻川流域でもやはり、約2km遡った田尻畠まで津波流が遡上しており、運んできた瓦礫を河床に残していた（図版6-c）。

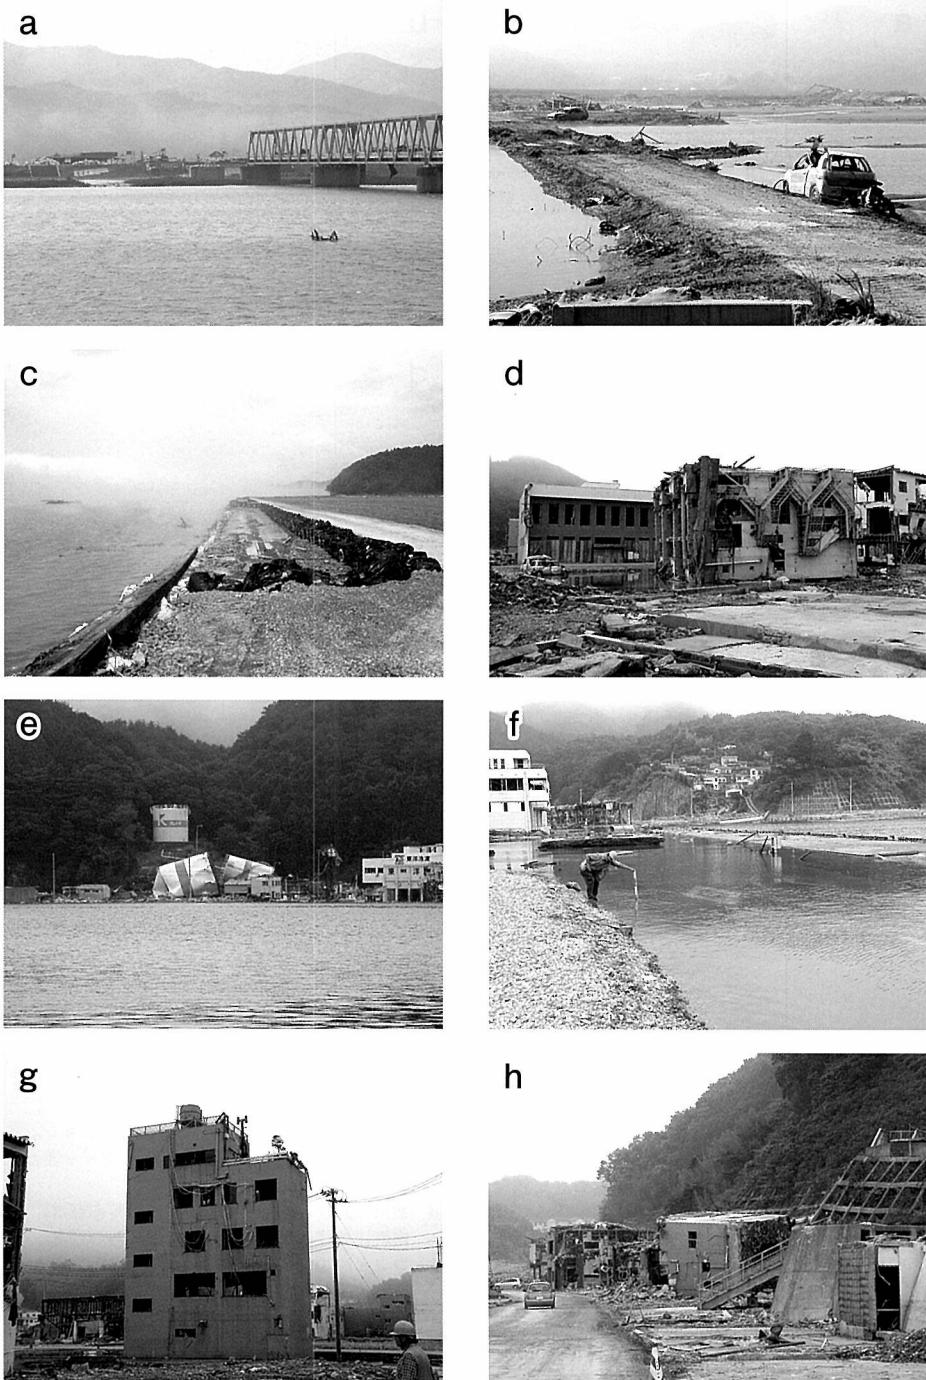
図版8 石巻市(a-c)と女川町(d-h)での被災状況。
 a. 1/3が流失した石巻市新北上大橋。
 b. 石巻市釜谷谷地中周辺の水田地帯。海水が浸入し、冠水している。
 c. 石巻市長面地区へ向かう道路。周囲の田んぼは地盤沈下によって冠水している。
 d. 横転した女川町の鉄筋コンクリート建造物。
 e. 倒壊した石油タンク。
 f. 地盤沈下で25cm冠水した女川港。
 g. 5階まで津波に襲われたコンクリート建造物。
 h. 女川町から浦宿へ向かう道沿いの状況。右側の高台上に女川病院があり、その1階まで浸水した。

宮城県牡鹿郡女川町は宮城県内の太平洋沿岸に隣接する町の一つであり、女川湾と五部浦湾の2つの入江を持つ。本調査では女川湾に面する女川町の市街地を訪れた。女川町における被害の最も大きな特徴は、いくつかの鉄筋コンクリートの建造物が根こそぎ横転していることである（図版8-d）。横転の原因については、地震による地盤の液状化が指摘されている。⁽¹⁵⁾しかし川辺ほか⁽¹⁶⁾（2013）は女川町で大規模な液状化が発生していないことを根拠に、他の要因が大きく働いた可能性を述べた。東京大学地震研究所の都司嘉宣准教授は、女川町で破壊力の大きい射流が発生したことを分析した。⁽¹⁷⁾平成東日本大津波によって発生した特に破壊力の強い射流が鉄筋コンクリート建造物を横転させた主要因ではないかと推察される。またビルや家屋のほか、石油タンクも倒壊していた（図版8-e）。
