平成23年東北地方太平洋沖地震の 津波と液状化による被害

三 上 穎 次
鈴 木 寿 志

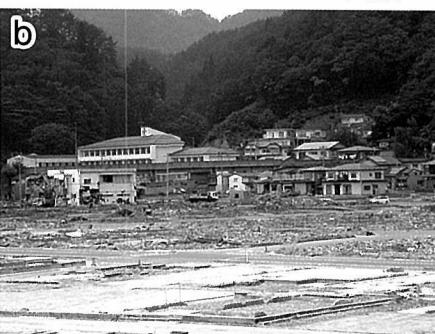
野田漁港南方では、野田川に注ぎ込む宇部川の河口を囲むように防潮堤が建造されていた。野田漁港から宇部川にかけては比較的近年建設されたか、もしくは建設中の防潮堤があり、今回の津波で被害を受けている。この防潮堤は、内陸側の方が緩やかな傾斜を持っており、その緩やかな斜面表面のブロックが剥がれ落ちていた（図版2-b）。この防潮堤の海側では、松の樹木が内陸側へ傾倒している様子が見られた（図版2-c）。

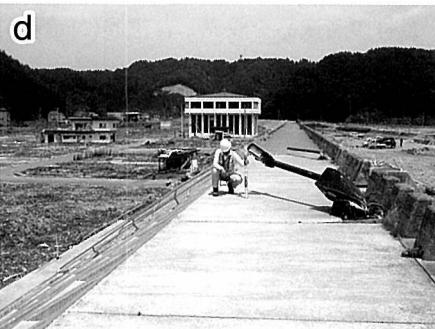
十府ヶ浦周辺の防潮堤は損壊の程度が著しく、防潮堤の陸側の根元は深くえぐられた様子が認められた。ちょうど防潮堤が破壊されたところで洗掘が著しいため、引き波による流れが、破壊されて開いた部分に集中したものとみられる（図版2-d）。この洗掘は十府ヶ浦の防潮堤の内側に沿って続いている（図版2-e）。また防潮堤の内側には、破壊された防潮堤の数m大におよぶコンクリート片や1～2mの消波ブロックが多数散らばっていた（図版2-f）。

また防潮堤の周囲では、陸側に洗掘された溝が防潮堤に沿って認められるものが多かった。津波の防潮堤を超えた水が射流によって陸側の路面を洗掘したと考えられ、青森県東岸の人工浜堤を例に、根本・箕浦⁽²²⁾が指摘している。本調査では野田村において、防潮堤の破堤箇所付近で著しい洗掘の跡が観察され、破堤後もその周辺では引き波の津波流によって一層洗掘が進んだとみられる。

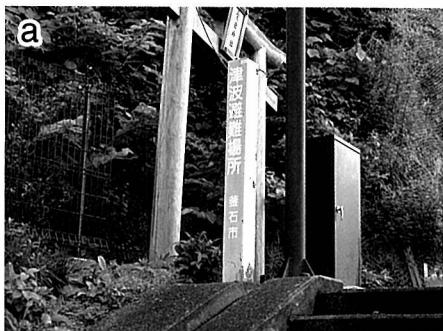
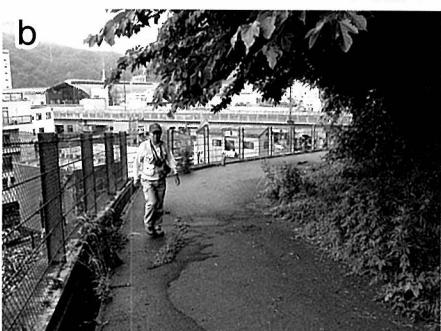
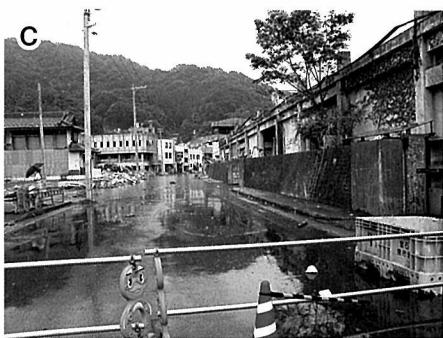
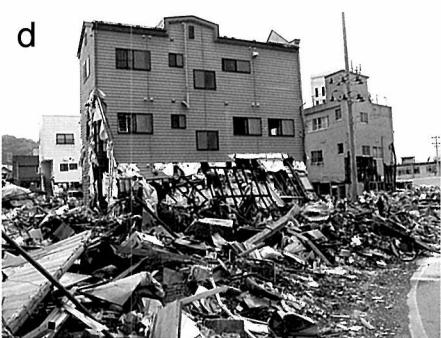
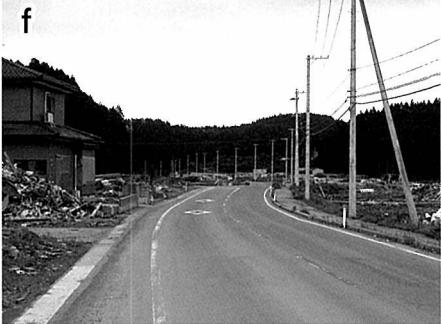
図版 4 宮古市の被害の様子。

宮古湾の奥深く、
南側での被害も大き
く、金浜では防潮堤
が破壊されていると
ころがあった（図版
4-c）。宮古湾南方
の津軽石川の周辺で
は南西側に被害地域
が拡がる傾向にある
が、宮古運動公園グ
ラウンド近傍にある
防潮堤は、全体とし
ては大きな破壊を免
れている（図版 4-d）。
宮古工業高校に流さ
れてきた漁船がある
ことから、宮古湾に
入ってきた津波の水
流は防潮堤を乗り越
えたり、津軽石川を
遡上し、周囲を浸水
させたことがうかが
える。津軽石地区か

- 宮古市役所前の防潮堤内側洗掘跡。
- 閉伊川ではJR線の軌道敷が半分以上流された。
- 金浜地区の防潮堤の決壊。
- 損壊を免れた宮古運動公園前の防潮堤。
- 宮古港の埠頭にある倉庫の被害。
- 宮古市港町の被害の様子。
- 重茂姉吉地区の湾口近くの小谷壁面。写真左が海側。樹木が海側の方を向いて傾いている。
- 重茂姉吉の集落から海岸へ至る道路周辺に見られた変状の最高地点（標高約40m）。赤い矢印で示した金属柱が曲がっている。右上にその拡大写真を示す。

臨海地域の磯鶴では倉庫などが破壊されており（図版4-e）、また宮古湾の北側に位置する港町の住宅街は、ほぼ壊滅的な被災状況であった（図版4-f）。

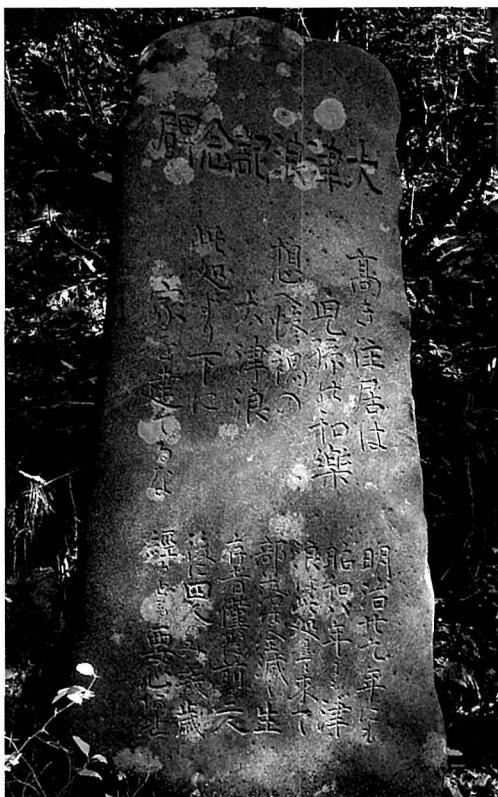
図4 重茂姉吉地区の津波への警戒を促す石碑

た複数の小溪流が太平洋に直接注ぎ込んでいる。重茂姉吉の集落を下ると、狭く小さな湾が拡がる。太平洋側で津波が発生すると、このような狭い湾口へと津波流が遡上しやすいため、過去の津波でも地区住民が被害を受けた。そのため重茂姉吉の集落をやや下ったところには、それより低い土地に家屋の建設をとどまらせる石碑が建っており（図4）、住民たちはそれより高いところで暮らしてきた。当日港へ出ていた住民たちは、地震発生後すぐに集

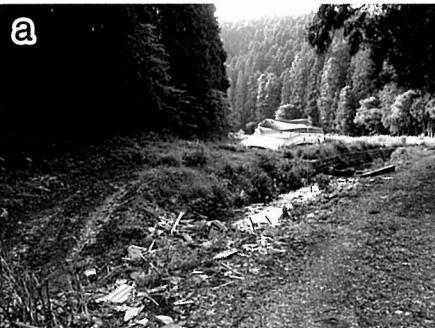
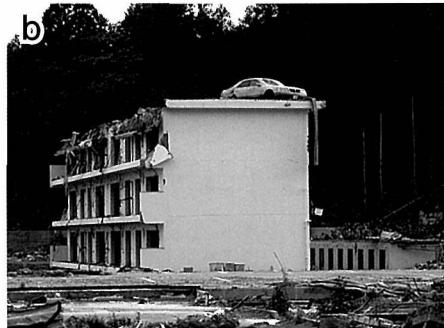
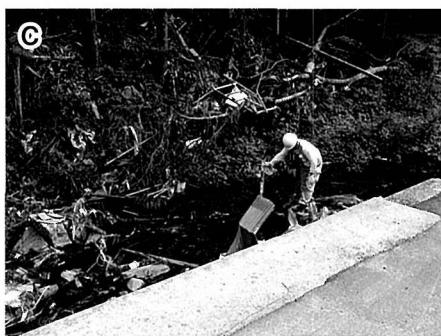
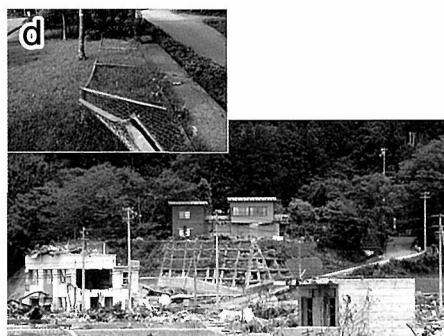
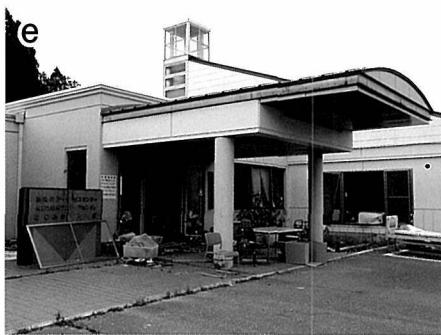
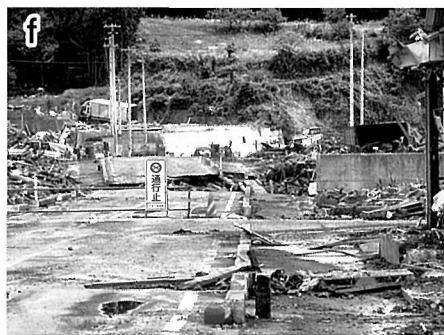
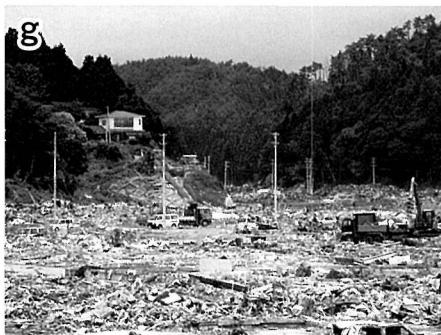
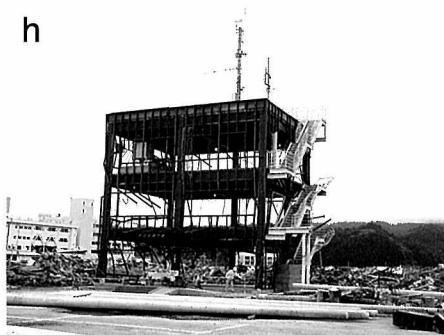
図版 6 南三陸町の被害と復興の状況。

志津川地区の平野部はほぼ全域が壊滅しており、主要な道路も津波によって寸断され通行できない状態であった（図版6-f、g）。報道でたびたび取り上げられた防災庁舎が、鉄骨のみとなって八幡川の傍らにたたずんでいた

- 新井田の谷の奥まで流されてきた漁船。
- 津波によって3階建て集合住宅の屋上に乗り上げた乗用車。
- 田尻畑の津波廻上跡。
- 上の山公園の遠景と津波により変形した鉄柵（矢印の場所）。
- 標高約十数mの高台にあるもの大きな被害を受けた老人ホーム。
- 津波によって寸断された主要道路。
- 志津川地区の谷底と高台における被災状況。高台の住宅は被害を被っていない。
- 被災した南三陸町の防災庁舎。

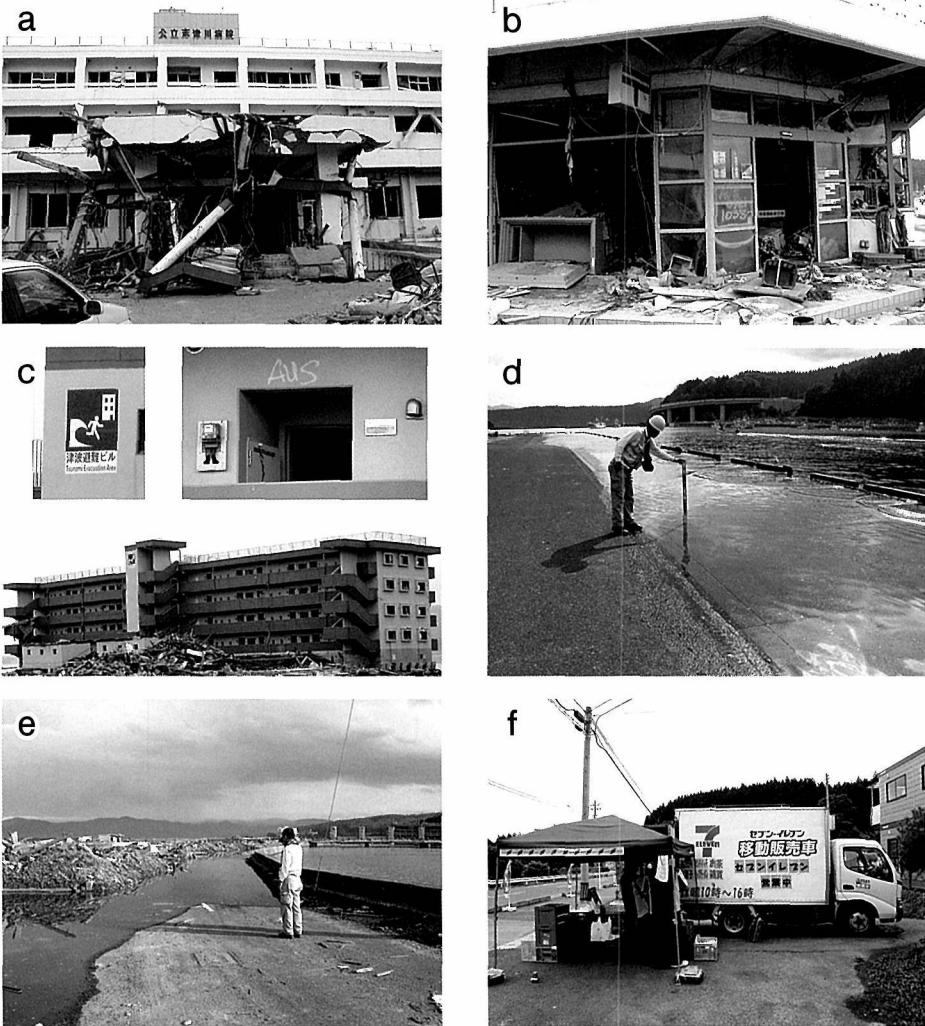
図版 7

- 被災した公立志津川病院。
- 瓦礫によって破壊された郵便局。
- 津波避難指定ビルとなっていたマンション。各部屋には捜索済を示す「AUS」のドイツ語が記されている。
- 袖浜における地盤沈下による満潮時の冠水。
- 南町における地盤沈下による満潮時の冠水。
- コンビニエンス・ストアによる移動販売壳。

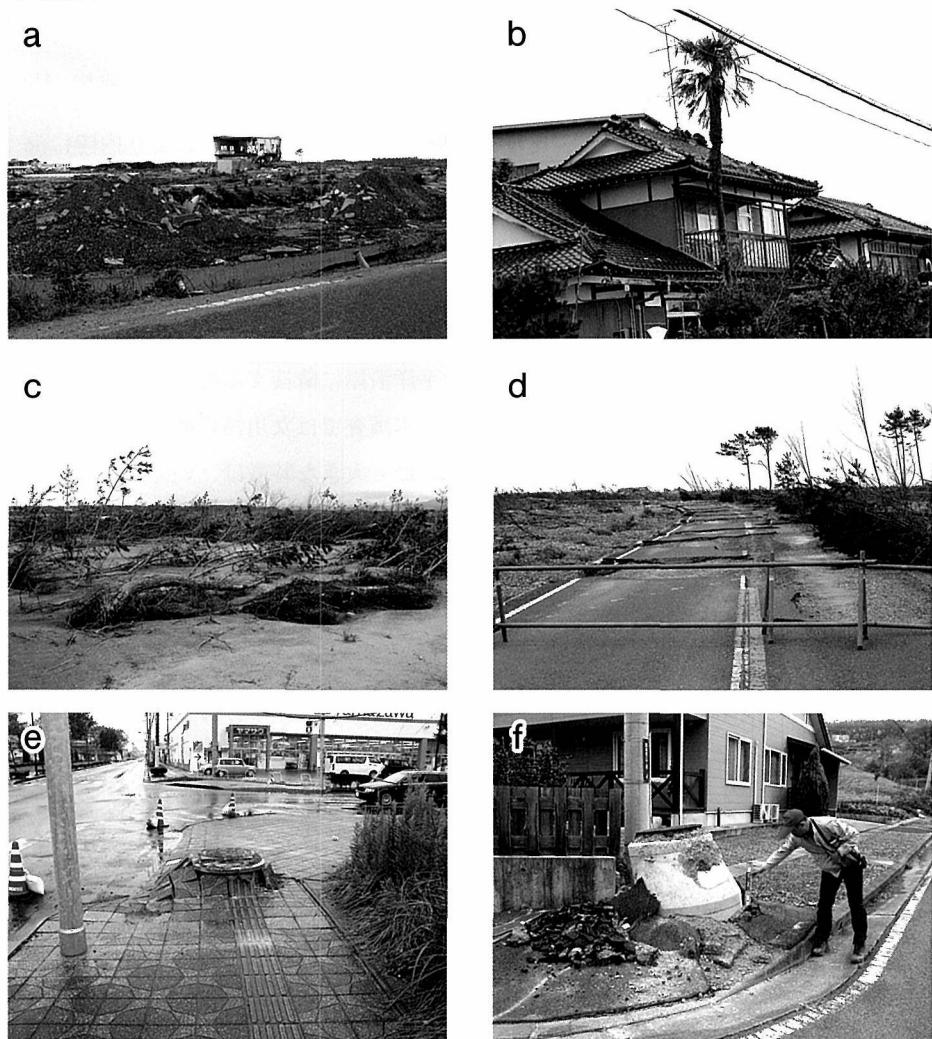
図版10 福島県相馬市(a-d)および宮城県白石市(e-f)における被害状況。

- a. 相馬市松川浦の南における住宅地の被災状況。
- b. 相馬市松川浦周辺の住宅。地震動により屋根瓦が一部ずれている。
- c. 福島県相馬市松川浦の砂州。写真右が陸側。樹木が陸側へ傾倒している。
- d. 地震によって破壊された松川浦の砂州上の道路。
- e. 宮城県白石市鷹巣東の道路で見られた液状化によるマンホールの突出。
- f. 宮城県白石市白石藏王駅北東の住宅地における液状化によるマンホールの突出。

相馬市は福島県北部の沿岸地域にあり、その北部には松川浦が南北約2.5kmの砂州で区切られた潟湖を形成している。松川浦の沿岸砂州の付け根にあった大洲集落は津波の被害が大きく、住宅はほとんど破壊され、調査を行った平成23年7月3日時点では家屋の基礎枠が残っているだけであった（図版10-a）。また地震そのものの揺れの被害もあったようで、津波による直接的な被害が少ない場合でも、家屋の屋根瓦が乱れている地域があった

(図版 10-b)。松川浦の砂州は、地震前は松並木の有名な公園であったが、津波はこの松を内陸側にすべて傾倒させている(図版 10-c)。松川浦の砂州上の道路は津波もしくは液状化によって破壊され、通行できなくなっていた(図版 10-d)。
